Het gebruik van calciumsilicaat materialen bij elementen met een wijd open apex

M. Ree, tandarts-endodontoloog, Praktijk voor Endodontologie, Purmerend
E-mail adres: endoree@planet.nl

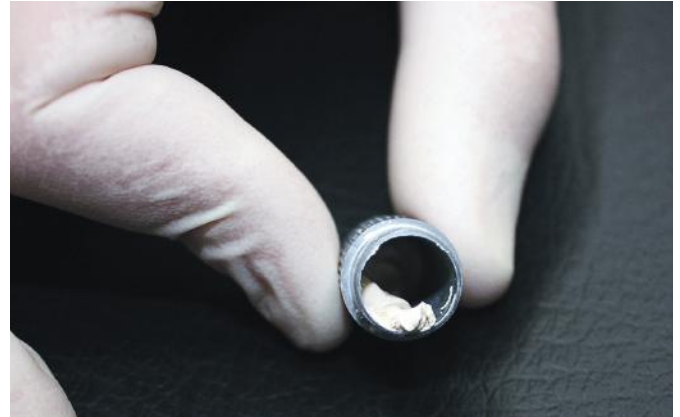
Figuur 2 De putty-achtige consistentie van Biodentine nadat het poeder en de vloeistof 30 seconden mechanisch zijn gemengd.

- b. Als er Biodentine wordt gebruikt, moet het een putty-achtige consistentie hebben na het mechanisch mengen (figuur 2).
 - c. RRM Putty is klaar voor gebruik. Neem de gewenste hoeveelheid met een steriele spatel uit het potje (figuur 3) en leg het op een glasplaatje of in een dappenglasje. Vouw de aluminiumfolie weer terug over de opening, zodat het materiaal niet uitdroogt.

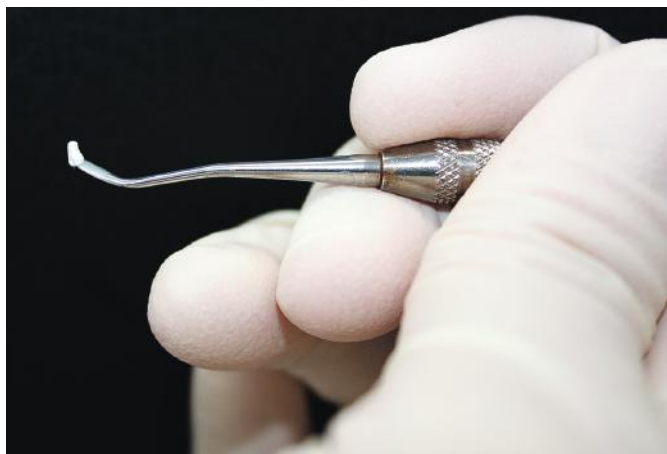
Figuur 3 Root Repair Material Putty is klaar voor gebruik en hardt uit door contact met vocht uit de omgeving.

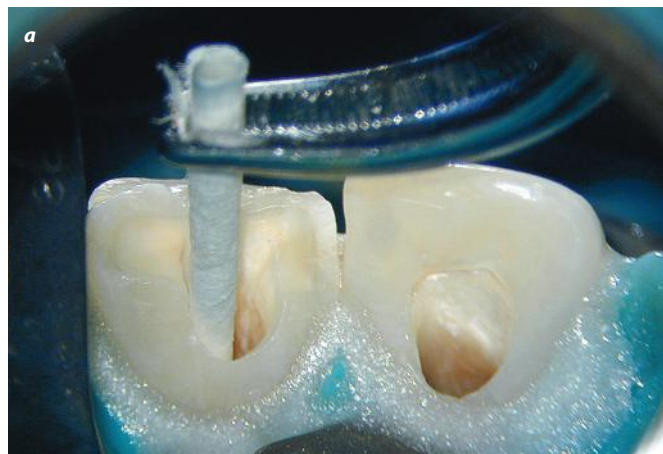
Figuur 4a Door het aanbrengen van MTA met een dikke papierstift wordt het overtollige vocht geabsorbeerd.

9. Breng de apicale barrière aan in kleine porties.
 - a. Bij gebruik van MTA kan een dikke papierstift als plugger dienen om het overtollige vocht te absorberen (figuur 4a). Breng daarna een metalen plugger aan op het materiaal en activeer die met indirecte ultrasone vibratie om een compactere MTA-vulling te creëren (figuur 4b).

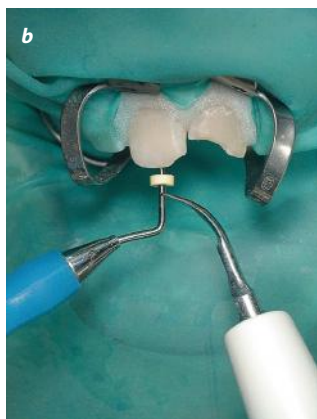
Figuur 4b Het gebruik van indirecte ultrasonische activatie zorgt voor een compacte MTA-barrière.

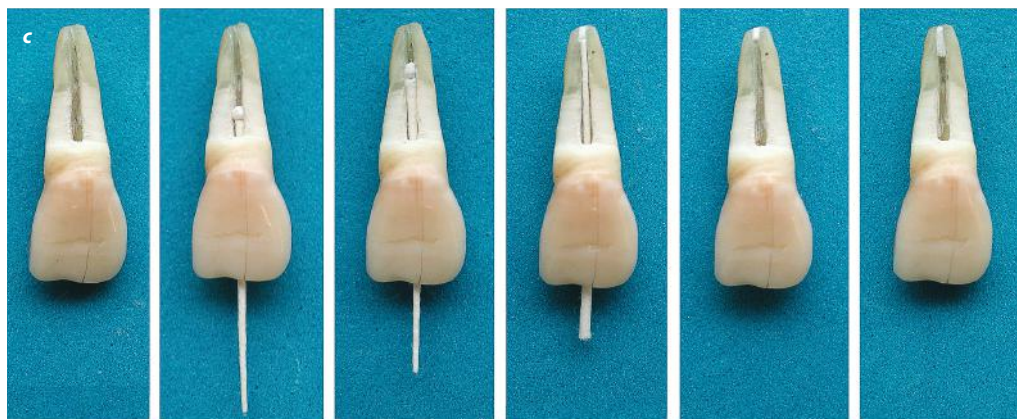
Figuur 4c Een portie Root Repair Material Putty wordt met behulp van steeds dünnere papierstiften naar apicaal 'getapt'. In de eerste twee afbeeldingen wordt een 'getaperde' papierstift omgekeerd (het dikke uiteinde) gebruikt om de putty naar apicaal tappen. In het apicale deel wordt de papierstift niet meer omgekeerd gebruikt, maar met het dunne uiteinde. Afbeelding overgenomen uit 'Clinical use of bioceramic materials.' Endodontic Topics. 2015;32:97-117, met toestemming van dr. Markus Haapasalo.

- om het materiaal naar apicaal te verplaatsen. Als alternatief kan een dikke papierstift of een dikke, goed passende guttaperchastift worden gebruikt.
- c. Bij gebruik van RRM Putty kan het beste een dikke papierstift als plugger worden gebruikt. Als het wortelkanaal te smal is om een MTA-carrier op een paar mm van de werk lengte te plaatsen, kan het materiaal in het coronale of middelste deel van het kanaal worden afgeleverd en vervolgens met steeds dünnere papierstiften naar apicaal worden bewogen (figuur 4c).

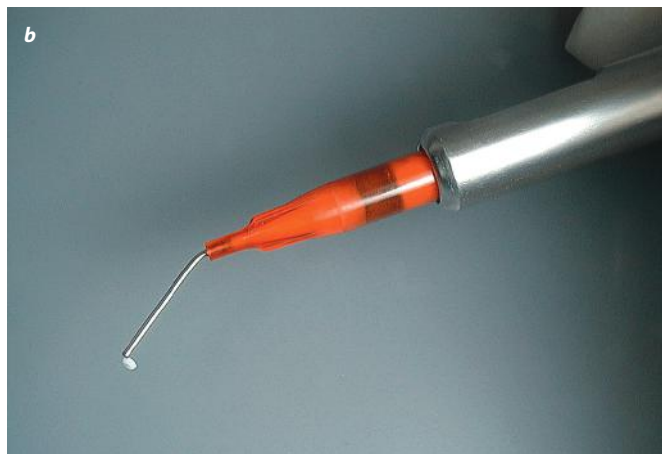
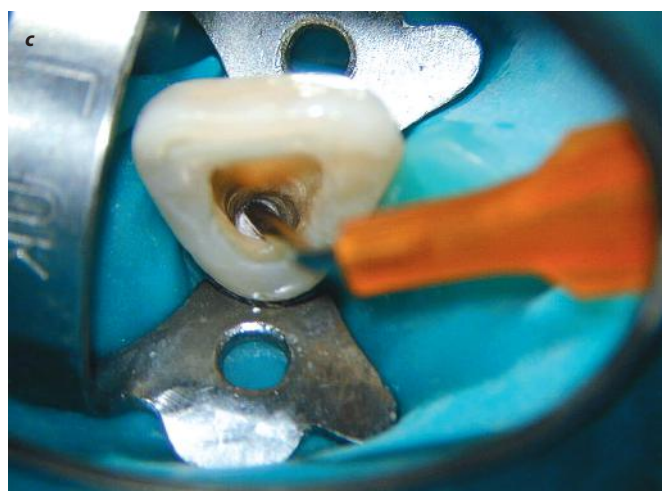
Figuur 5b-c Een needle tube wordt gebruikt om het core-materiaal van composiet vanaf het niveau van de apicale MTA-barrière naar coronaal aan te brengen.

4. Gebruik een chemische of duaal hardende opbouwcomposiet dat door een *needle tube* kan vloeien (figuur 5b-c).
5. Vul de stiftruimte met het opbouw materiaal en breng de stift(en) aan in het kanaal. Wacht totdat de composiet is uitgehard. Bij een duaal hardende composiet kan het materiaal na de initiële uitharding worden belicht.

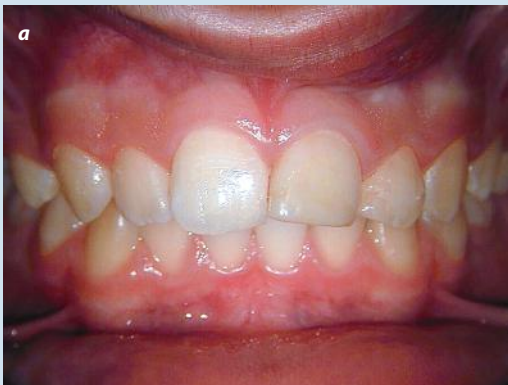
Figuur 6a Na een ongeval met een skateboard is de 21 verkleurd en ontbreekt de incisale rand.

Een 11-jarig meisje is verwezen naar onze praktijk omdat de 21 een verkleuring vertoont en niet meer reageert op sensibiteitstests. Anderhalf jaar eerder heeft zij een ongeval gehad met een skateboard, waarbij de 21 en de 22 een klap hebben opgelopen. Bij klinisch onderzoek wordt een verkleurde 21 gezien (figuur 6a) die niet reageert op een koudetest. Op de röntgenfoto is een wijd open apex met een radiolucentie aan de 21 zichtbaar (figuur 6b). De preoperatieve diagnose luidt: parodontitis apicalis van de 21. Het behandelplan bestaat uit een wortelkanaalbehandeling van de 21, gevolgd door inwendig bleken en opbouwen met composiet.

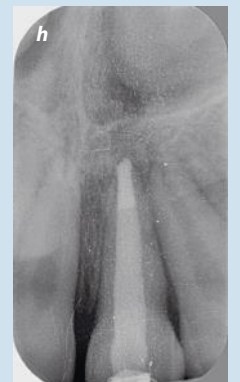
Figuur 6h Na anderhalf jaar is de radiolucentie verdwenen.

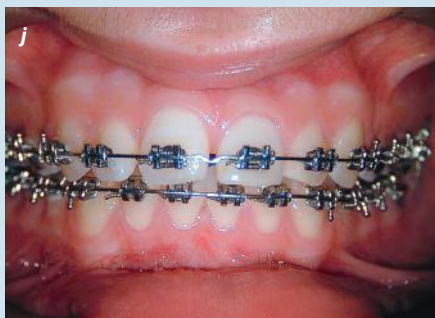
Figuur 6i-j Controle na drieënhalf jaar.

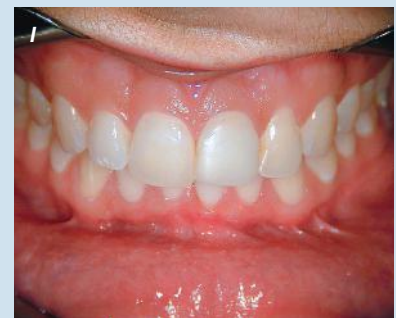
Figuur 6k-l Klinisch en röntgenologisch onderzoek na negen jaar laat een succesvol behandelresultaat op de lange termijn zien.

Na het toedienen van lokale anesthesie en het aanbrengen van een rubberdam wordt de lengte bepaald met behulp van een LightSpeed-instrument (figuur 6c). Na overvloedig irrigeren met natriumhypochloriet 6% wordt calciumhydroxide aangebracht en wordt het element afgesloten met een tijdelijke restauratie. Drie weken later kan de apicale barrière van MTA worden aangebracht. We brengen eerst een extraradiculaire matrijs van calciumsulfaat aan, om doorpersen van MTA zo veel mogelijk te beperken (figuur 6d). Na een paar minuten is het calciumsulfaat uitgehard en kan MTA worden aangebracht (figuur 6e) met behulp van een MTA-carrier (figuur 6f). Op het MTA wordt een vochtige foam pellet aangebracht en de rest van het kanaal wordt gevuld met calciumhydroxide. In de daaropvolgende zitting bleken we de 21 intern met natriumperboraat. Tot slot maken we de behandeling af door het plaatsen van een composietopbouw en een glasvezelstift (figuur 6g). Controle na anderhalf jaar laat zien dat de radiolucentie is verdwenen (figuur 6h). Terwijl ze onder orthodontische behandeling is, komt ze na drieënhalf jaar nogmaals voor controle. Ook dan zijn er klinisch en röntgenologisch geen bijzonderheden (figuur 6i-j); zij is volledig klachtenvrij. We verliezen de patiënte hierna enige tijd uit het oog, maar na negen jaar meldt zij zich voor een langetermijncontrole. Er zijn geen klachten, maar de patiënte is niet volledig tevreden met de composietfacing op de 21. We adviseren haar deze te laten vervangen. Het röntgenbeeld na negen jaar laat genezing zien, met een gezond parodontaal ligament (figuur 6k-l).

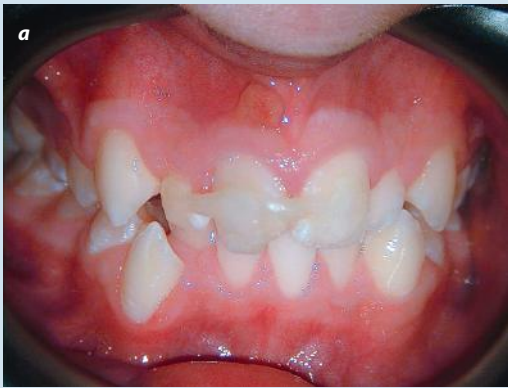
Figuur 7a Een fistel is zichtbaar buccaal van de 11.

Een 13-jarige jongen wordt verwezen met een fistel aan de 11. Uit de tandheelkundige anamnese blijkt dat de patiënt een paar maanden geleden van zijn fiets is gevallen. Bovendien was hij drie jaar eerder ook al bij een ongeval betrokken, waarna in de 11 een wortelkanaalbehandeling is uitgevoerd. Op het moment van de consultatie is er een spalk aanwezig en is een fistel zichtbaar buccaal van de 11 (figuur 7a). Röntgenologisch onderzoek wijst uit dat er wat vulmateriaal is doorgeperst en dat er een radiolucentie apicaal van de 11 aanwezig is (figuur 7b). De diagnose parodontitis apicalis van de 11 wordt gesteld en het behandeladvies luidt een revisie van de wortelkanaalbehandeling in de 11. Tijdens de eerste zitting wordt een *carrier-based* kanaalvulling verwijderd (figuur 7c) en wordt calciumhydroxide aangebracht (figuur 7d). Bovendien wordt de spalk verwijderd. Een maand later is de fistel verdwenen (figuur 7e). We brengen een apicale barrière aan van Root Repair Material (RRM) Putty (figuur 7f), die we op zijn plaats brengen met een aantal papierstiften van verschillende diameters (figuur 7c). Na het insluiten van een vochtige foam pellet wordt het element tijdelijk afgesloten. Tijdens de derde zitting plaatsen we twee glasvezelstiften met een opbouw materiaal van composiet (figuur 7g). De controlefoto na twee jaar toont een goed functionerend, gezond element (figuur 7h).

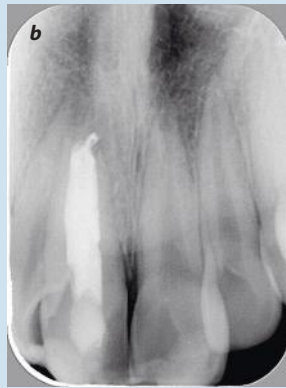
Figuur 7b Preoperatieve röntgenfoto toont een radio-lucentie aan de 11 en extrusie van vulmateriaal.

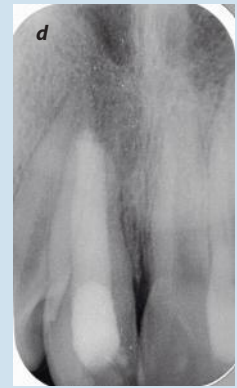
Figuur 7d Calciumhydroxide is aangebracht.

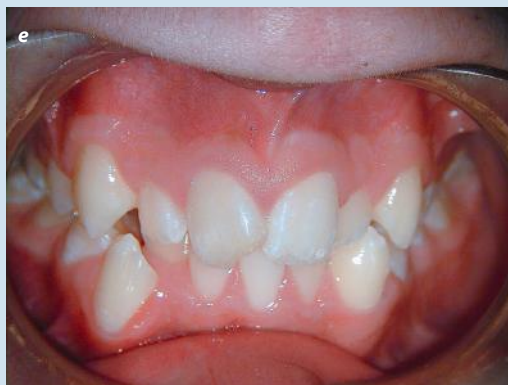
Figuur 7e Na een maand is de fistel verdwenen.

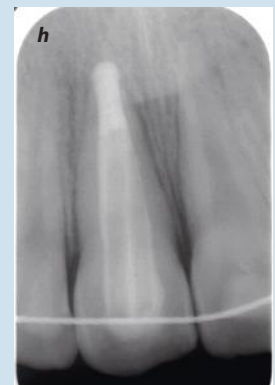
Figuur 7h Controle na twee jaar.
