# De lange-termijnprognose van perforaties

Het veroorzaken van een perforatie tijdens een endodontische behandeling is een complicatie die zelfs bij de meest ervaren clinicus kan optreden. Voor de prognose van het betreffende element is het van het grootste belang dat dit adequaat en tijdig wordt behandeld. Uitstel van behandeling kan namelijk tot contaminatie van de perforatie leiden, hetgeen uiteindelijk in een onherstelbaar parodontaal defect kan resulteren. Ook kan door een perforatie de structurele integriteit van het element worden aangetast, omdat er voorafgaande aan de uiteindelijke perforatie veel dentine is verwijderd. Daarom zal ook moeten worden beoordeeld wat de restauratieve prognose is van een element met een perforatie, alvorens tot behandeling over te gaan. **door Marga Ree**

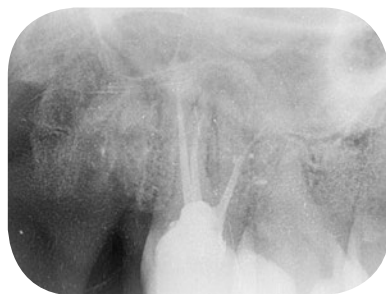
**Afb. 1** Pre-operatieve röntgenfoto van de 17 waarop een peri-apicale radiolucentie zichtbaar is en een perforatie halverwege de mesiobuccale wortel.

Een 41-jarige vrouw wordt verwezen voor evaluatie en eventuele behandeling van de 17. Haar eigen tandarts heeft 7 jaar geleden een wortelkanaalbehandeling aan dit element uitgevoerd. De medische anamnese levert geen bijzonderheden op. Haar voornaamste klacht is gevoeligheid aan de 17 met bijten. Intraoraal onderzoek bevestigt dat de 17 gevoelig is met percussie en palpatie. Er zijn geen verdiepte pockets. Op de röntgenfoto is een laterale en apicale radiolucentie te zien aan de mesiobuccale radix en een perforatie halverwege de mesiale radix met extrusie van vulmateriaal (afbeelding 1). Tevens valt op dat het apicale deel van het mesiobuccale kanaal niet is gevuld. Het element is gerestaureerd met composiet. Ondanks het feit dat het hier om een oude perforatie gaat die 7 jaar geleden is veroorzaakt, is er geen parodontaal defect opgetreden. Dit komt met name door de locatie van de perforatie, halverwege de radix. Ook is er voldoende gezond dentine voor een goede restauratieve prognose. Na het bespreken van de diverse behandelmogelijkheden en mogelijke risico's besluiten we een herbehandeling te doen.

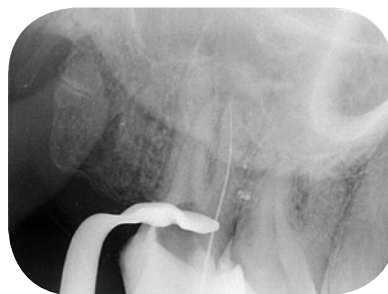
**Afb. 2** Lengtefoto van het oorspronkelijke mesiobuccale kanaal.

Na het toedienen van anesthesie isoleer ik het element met rubberdam. De bestaande kanaalvulling heb ik verwijderd, en na voorbuigen van diverse dunne handvijlen wordt het apicale deel van het mesiobuccale kanaal gelokaliseerd en geïnstrumenteerd (afbeelding 2). De behandeling voer ik uit met de operatiemicroscop. In dit stadium van de behandeling constateer ik geen extra kanalen. Na het prepareren van

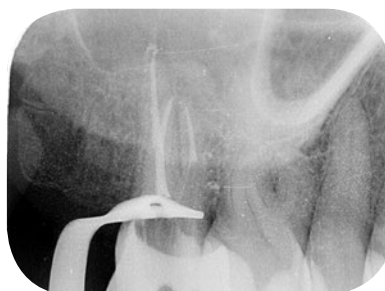
**Afb. 3** Het palatinale en distobuccale kanaal zijn gevuld met Resilon en sealer, evenals het apicale deel van het mesiobuccale kanaal.

Een valkuil bij het toepassen van deze methode is extrusie van vulmateriaal in het perforatiegebied. Dit is te voorkomen door een guttapercha- of Resilon-stift op de lengte van het apicale deel van het kanaal af te snijden, deze stift apicaal met sealer in te smeren en vervolgens op een warme plugger te plaatsen. Nadat de stift in het apicale deel van het mesiobuccale kanaal is geplaatst, wordt met een draaiende beweging de plugger losgemaakt en vervolgens kun je met de System-B de downpack uitvoeren. De andere kanalen vul ik met Resilon en Epiphany sealer (afbeelding 3).

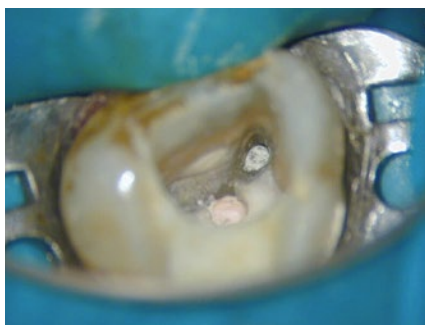
**Afb. 4** Klinische foto na het plaatsen van MTA in de perforatie.

Het middelste deel van het mesiobuccale kanaal, inclusief de perforatie, vul ik met behulp van Dovgan MTA-carriers (Hartzell and Son) met ProRoot MTA (afbeelding 4 en 5). Ik plaats een vochtige sponsje op de MTA en sluit het element tijdelijk. Bij de derde zitting lokaliseer ik toch een vierde kanaal (me-

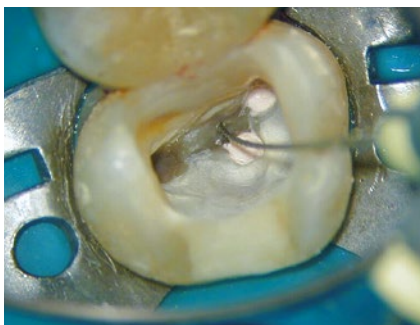
**Afb. 6** Lokalisatie van het 4<sup>e</sup> kanaal.

siopalatinaal) (afbeelding 6), dat ik na instrumentatie en irrigatie vul met Resilon en Epiphany sealer (afbeelding 7-9). Het element voorzie ik van een adhesieve composietopbouw van LuxaCore (afbeelding 10) en ik adviseer een kroon op het element te laten maken.

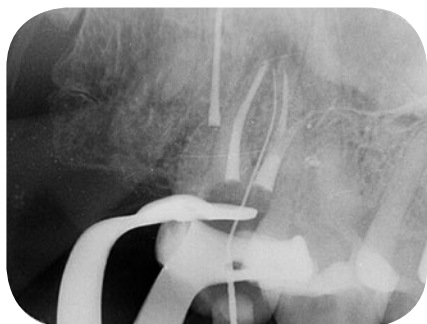
**Afb. 7** Lengtefoto van het 4<sup>e</sup> kanaal toont een apart foramen apicale.

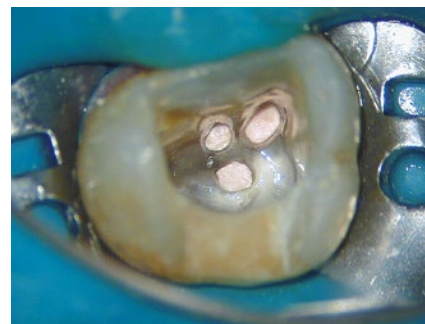
**Afb. 9** Pulpabodem in beeld gebracht na de obturatie.

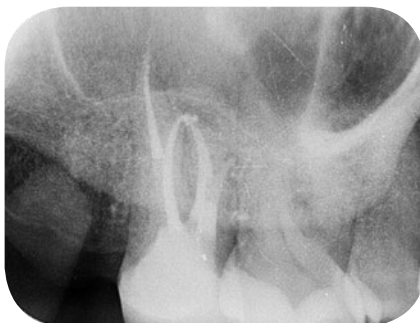
**Afb. 10** Eindfoto vanuit een horizontale hoek toont de gerepareerde perforatie.

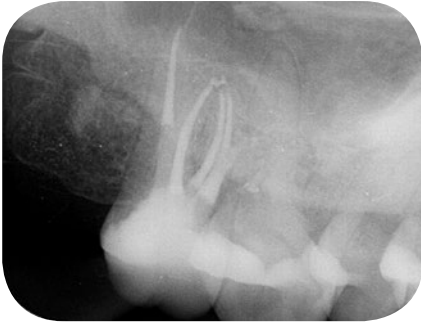
**Afb. 11** Controlefoto na 1 jaar.

Bij de controle na 1 jaar is de radiolucentie verdwenen ([afbeelding 11](#)) en de patiënt is volledig klachtenvrij. Bij de controle na 4,5 jaar is het element van een kroon voorzien ([afbeelding 12](#)) en ook na 9 jaar is de patiënt volledig klachtenvrij gebleven en tonen de periapicale röntgenfoto's geen tekenen van periapicale afwijkingen ([afbeelding 13](#)).

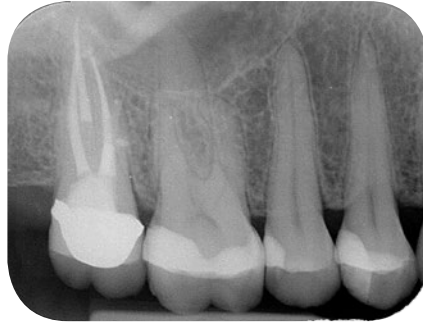
**Afb. 12** Controlefoto na 4,5 jaar toont een normale periradiculaire ruimte.

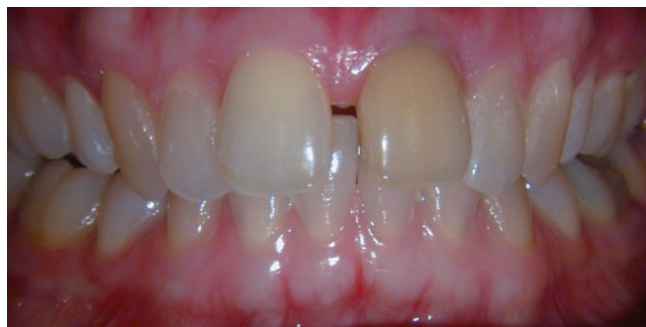
**Afb. 14** De geelverkleurde kroon van gebitselement 21.

Een 35-jarige vrouw bezoekt haar tandarts met het verzoek een frontelement te bleken, omdat dit er geel uitziet ([afbeelding 14](#)). Na klinisch en röntgenologisch onderzoek met behulp van een orthopantomogram blijkt dat er een onvolledige wortelkanaalvulling in gebitselement 21 aanwezig is

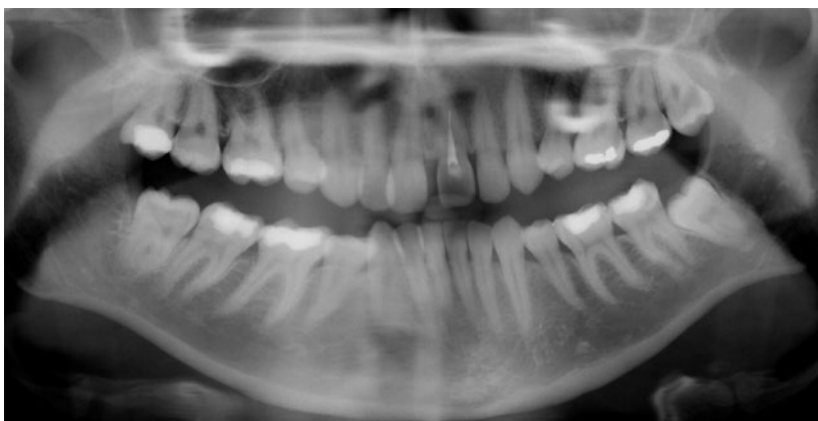
**Afb. 15** OPT waarop de 21 een onvolledige wortelkanaalbehandeling laat zien.

([afbeelding 15](#)). Omdat tijdens het bleken het risico aanwezig is dat lekkage van het bleekmateriaal optreedt langs de ontoereikende wortelkanaalvulling, besluit de tandarts de wortelkanaalbehandeling te reviseren alvorens te gaan bleken. Na het verwijderen van de bestaande wortelkanaalvulling probeert hij op lengte te komen. Tijdens het instrumenteren treedt een bloeding op. Nadat een röntgenopname is gemaakt, constateert de tandarts een perforatie ([afbeelding 16](#)), die naar zijn zeggen al eerder door de vorige behandelaar veroorzaakt moet zijn. Tevens blijkt op deze lengtefoto dat het verloop van het oorspronkelijke wortelkanaal niet zichtbaar is, hetgeen niet aan de hand van het OPT kon worden geconstateerd. De tandarts brengt calciumhydroxide aan en een

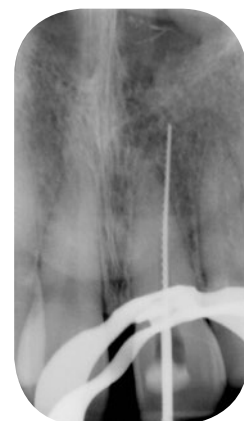
**Afb. 16** Lengtefoto met een vijl door de perforatie. Het oorspronkelijke wortelkanaal is niet zichtbaar op deze röntgenopname.

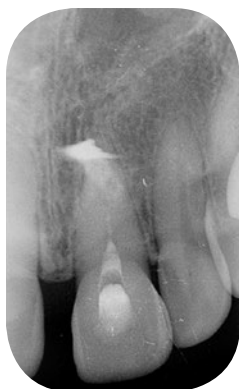
**Afb. 17** Extrusie van het vulmateriaal.

Uit de periapicale röntgenfoto blijkt dat het geprepareerde wortelkanaal niet in het midden van de wortel loopt. Tevens is er een radiopake structuur zichtbaar die waarschijnlijk toe te schrijven is aan het doorpersen van calciumhydroxide of cavit door de perforatie (afbeelding 17). Na het beoordelen van de lengtefoto van de verwijzende tandarts blijkt dat het wortelkanaal niet zichtbaar is en er geen periapicale afwijkingen te zien zijn. Het klinische beeld laat een geelverkleurde kroon zien, wat kan wijzen op een obliteratie van de pulpakamer na een doorgemaakt trauma. De patiënt meldt bij navraag dat het gebitselement geleidelijk aan geel verkleurd is

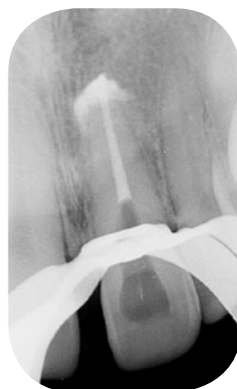
**Afb. 18** Het oorspronkelijke wortelkanaal gevuld met guttapercha en AH26.

Nadat met behulp van de operatiemicroscoop het oorspronkelijke wortelkanaal, dat palatinaal van de perforatie blijkt te liggen, is gevonden en geprepareerd, breng ik calciumhydroxide aan en voorzie de endodontische opening van een tijdelijke restauratie. In de tweede zitting heb ik het wortelkanaal gevuld en wordt de perforatie gesloten met MTA, waarop vervolgens een vochtig sponsje wordt aangebracht (afbeelding 18-21). Omdat ProRoot MTA ten minste drie uur nodig heeft om volledig uit te harden, wordt de behandeling in een volgende zitting voortgezet met het aanbrengen van een barrière van glasionomeercement coronaal van het MTA

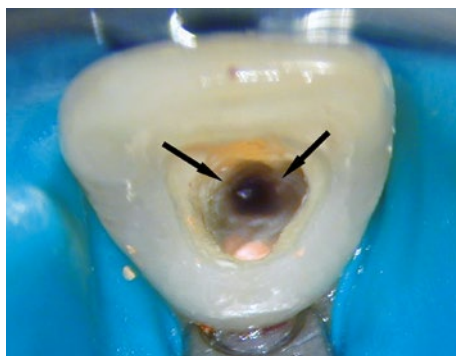
**Afb. 19** Perforatie buccaal van oorspronkelijk wortelkanaal.

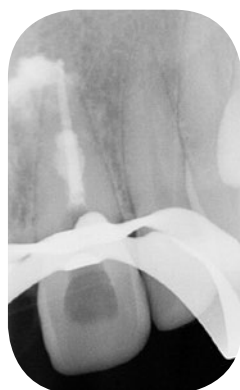
**Afb. 21** Röntgenfoto na het afsluiten van de perforatie met MTA.

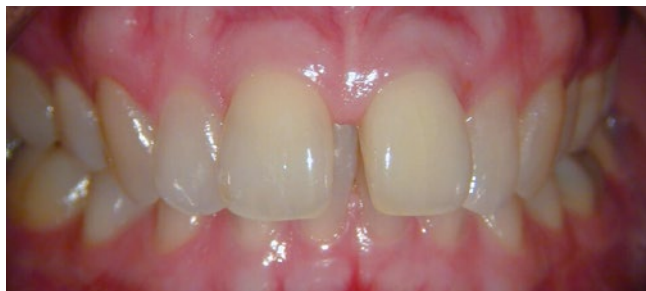
**Afb. 22** Het resultaat na intracronaal bleken met natriumperboraat.

en de wortelkanaalvulling, en heb ik natriumperboraat ingesloten om het gebitselement te bleken. De patiënt is inmiddels klachtenvrij. Na vier weken intracronaal bleken is de patiënt tevreden over het uiteindelijke resultaat (afbeelding 22) en het gebitselement wordt voorzien van een adhesieve composietrestauratie (afbeelding 23).

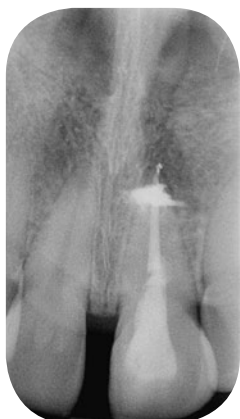
**Afb. 23** Eindfoto met composietopbouw.

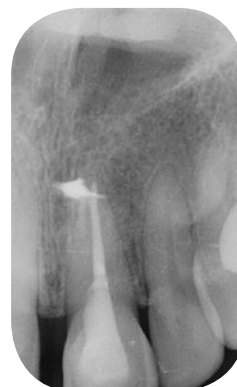
**Afb. 25** De controlefoto na 7 jaar.

Omdat de patiënt bij de controle na 7 jaar klaagt over een incidenteel optredend drukgevoel ter plaatse van de 21, en er klinisch en röntgenologisch (afbeelding 25) geen aanwijzingen zijn om haar klacht te verklaren, maken we een CBCT-scan. We constateren geen afwijkingen en de radiopake structuur is duidelijk zichtbaar in de weke delen (afbeelding 26). Ook de controle na 12 jaar laat een normale periradiculaire

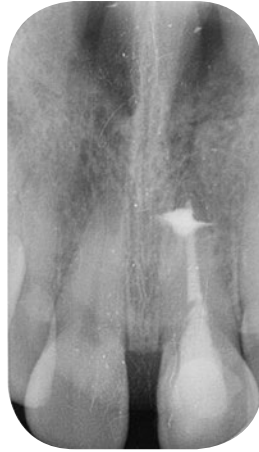
**Afb. 27** De controlefoto na 12 jaar.

ruimte zien (afbeelding 27). Er zijn geen pockets te sonderen en de patiënt is nog steeds tevreden over de kleur (afbeelding 28). De patiënt laat weten dat ze volledig klachtenvrij is, en dat ook de klacht over incidentele drukgevoeligheid geheel verdwenen is.

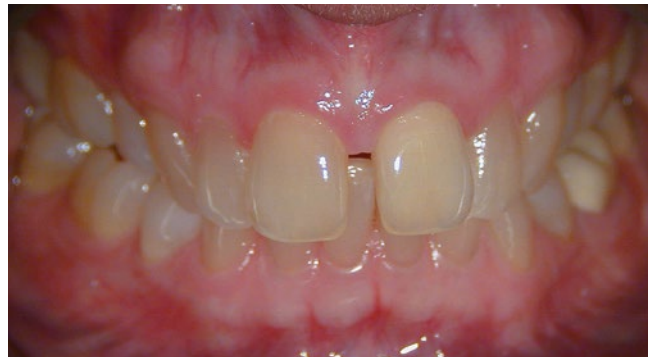
**Afb. 28** Klinische foto na 12 jaar.
