Biokeramieken (2)

Tot slot volgen hierna nog drie casussen en een discussie waarin de voordelen van deze materialen worden samengevat. **door Marga Ree en Richard Schwartz**

Het doel van deze bijdrage is in twee delen de huidige voorgemengde biokeramische materialen te bespreken en een overzicht te geven van de relevante literatuur (TP september) en vijf casussen te presenteren waarin ze met succes zijn toegepast (twee in TP september en drie in dit nummer).

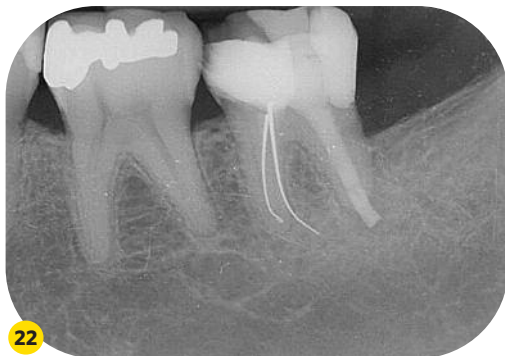
Afb. 22 Pre-operatieve röntgenfoto waarop een doorgeperste wortelkanaalvulling te zien is aan de 37 met een periapicale radio-lucentie.

Patiënt 3 (afbeelding 22-31) is een 37-jarige vrouw die verwezen is voor herbehandeling van de 37. Er is een kroon nodig op het element. De patiënt heeft geen klachten en er zijn geen bijzonderheden in de medische anamnese. Uit het klinisch onderzoek blijkt dat de 37 gerestaureerd is met een grote composietrestauratie. Het betreffende element is niet gevoelig voor percussie en palpatie, en er zijn geen verdiepte pockets te sonderen. Op de röntgenfoto is een periapicale radiolucentie zichtbaar aan de distale radix, en een doorgeperste guttapercha stift (afbeelding 22). De diagnose luidt: een endodontisch behandeld element met een chronische parodontitis apicalis.

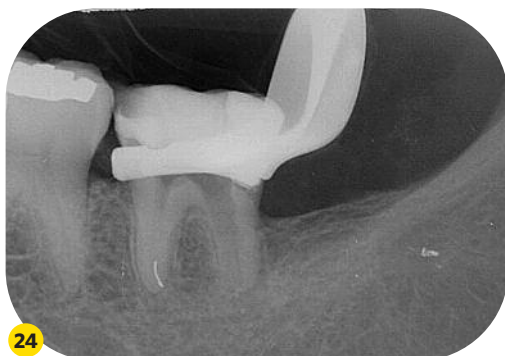
Afb. 24 Het doorgeperste deel van de guttapercha in het distale kanaal is verwijderd uit de periapicale weefsels met een Terauchi guttapercha removal instrument.

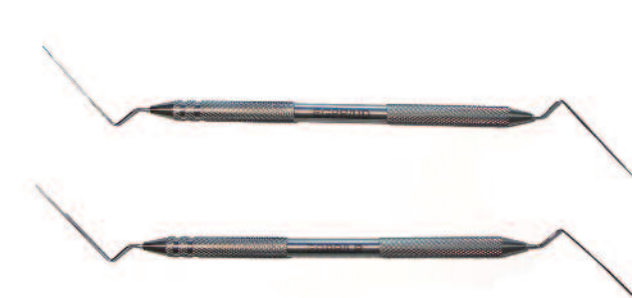
Afb. 25 Terauchi guttapercha removal instruments.

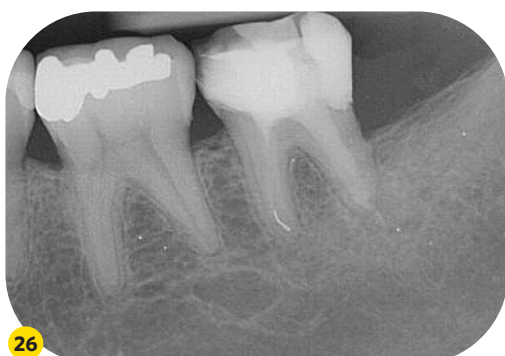
Afb. 26 Calciumhydroxide is aangebracht in het wortelkanaalstelsel.

Tijdens de eerste zitting wordt het grootste deel van de kanaalvulling verwijderd. Een klein deel van de zilverstift blijft daarbij achter in het mesiolinguale kanaal (afbeelding 23). Omdat er geen radiolucentie geassocieerd is met de mesiale wortel, en de kans op iatrogene schade bij verwijdering van het fragment aanzienlijk is, besluiten we het fragment in het kanaal te laten. Het doorgeperste deel van de guttapercha vulling verwijderen we uit de periapicale weefsels met een Terauchi guttapercha removal instrument (Hartzell and Son, VS) (afbeelding 24-25). De distale en mesiobuccale kanalen prepareren we tot de volledige werk lengte, het mesolinguale kanaal wordt geïnstrumenteerd tot de afgebroken zilverstift en in alle kanalen brengen we calciumhydroxide aan (afbeelding 26).

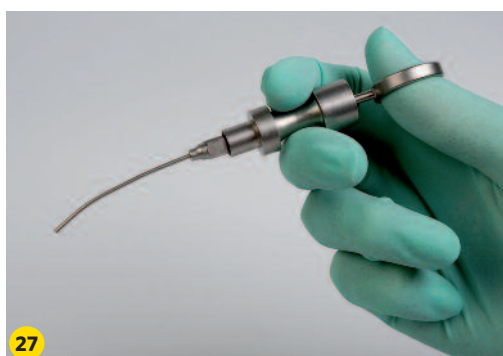
Afb. 27 Een Dovgan endodontische plugger.

Tijdens de tweede zitting vullen we de mesiale kanalen met Resilon en Epiphany sealer (SybronEndo, VS). Het apicale deel van het distale kanaal wordt gevuld met Endosequence Root Repair Material Putty (Brasseler, VS) met een Dovgan MTA carrier (Hartzell and Son, VS) (afbeelding 27) en een Dovgan plugger (Miltex, VS) met een kleine hoeveelheid Endosequen-

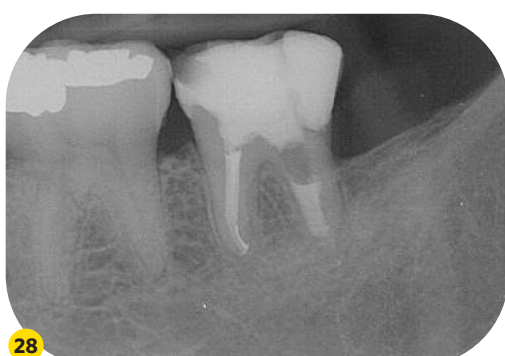
Afb. 28 De mesiale kanalen zijn gevuld met Resilon en Epi-phany sealer, en het distale kanaal is gevuld met een apicale plug van Endosequence Putty, waarbij ruimte is vrijgehouden voor een wortelstift.

ce BC sealer aan de tip om plakken van de putty aan de plugger te voorkomen. We brengen een vochtige foam pellet op de putty aan, en sluiten het element af met een tijdelijke restauratie (afbeelding 28).

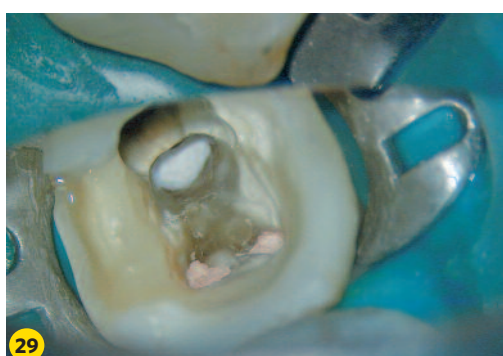
Afb. 29 De Endosequence Putty is volledig uitgehard.

In de derde zitting controleren we of de RRM putty volledig is uitgehard (afbeelding 29). We restaureren het element met een vezelversterkte wortelstift van composiet (*DT light post; RTD, Frankrijk*) en een composiet core materiaal (*Luxacore; DMG, Duitsland*) (afbeelding 30).

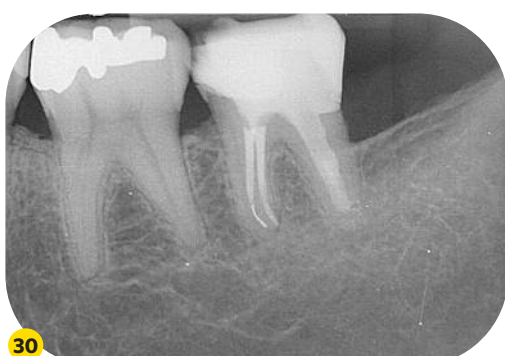
Afb. 30 Postoperatieve röntgenfoto van de herbehandelde ondermolaar, gerestoreerd met een wortelstift van glasvezel en een composietopbouw.

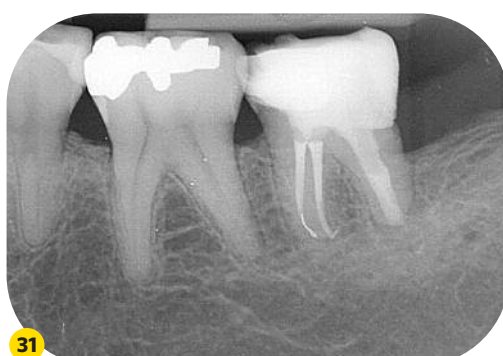
Afb. 31 Röntgenfoto van de twee jaar follow-up. De radio-lucentie is verdwenen.

Bij de follow-up na twee jaar blijkt de patiënt volledig klachtenvrij is gebleven. De periapicale röntgenfoto's tonen een normale weefselstructuur en geen tekenen van parodontitis apicalis (afbeelding 31).

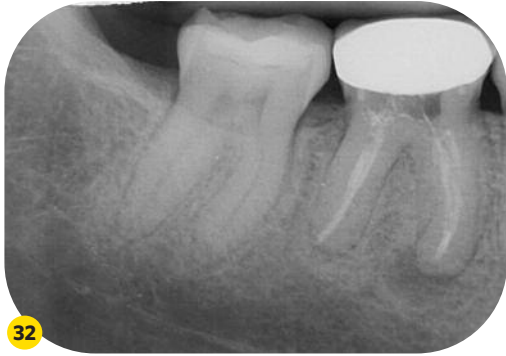
Afb. 32 Preoperatieve röntgenfoto van een endodontisch behandelde, coronaal uitgeholde eerste ondermolaar met een radiolucentie.

Patiënt 4 is een 41-jarige man die verwezen is voor een herbehandeling van element 46 nadat de verwijzende tandarts niet in staat was de bestaande wortelkanaalvulling te verwijderen. Zijn medische anamnese laat geen bijzonderheden zien. Uit het klinisch onderzoek blijkt dat 46 gevoelig is bij aanraking, en er zijn geen pockets dieper dan 3 mm. Er was een endodontische toegangscaviteit geprepareerd door de goud-porseleinkroon, en deze was afgesloten met een tijdelijke vulling. Röntgenologisch onderzoek laat nu een periapicale radioluentie zien, en tevens blijkt dat er een grote hoeveelheid coronaal en radiculair dentine is verwijderd (afbeelding 32). Onze diagnose: een chronische parodontitis apicalis aan de 46.

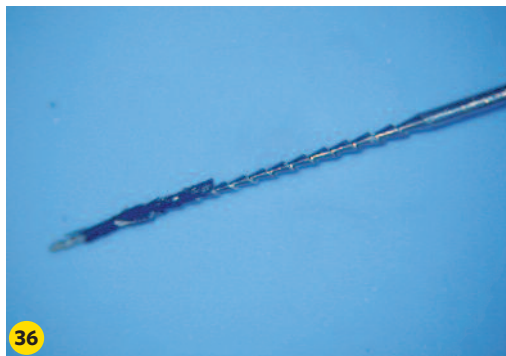
Afb. 36 Een Thermafill carrier is uit het wortelkanaal verwijderd met een Hedstrom-vijl

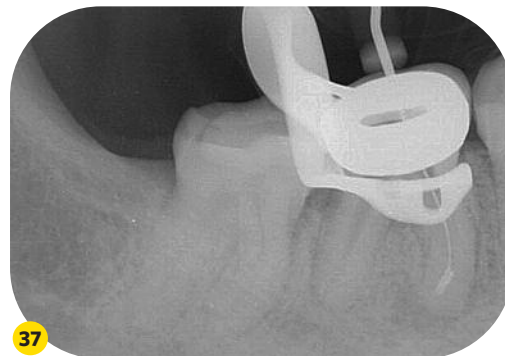
Afb. 37 Het oorspronkelijke mesiobuccale kanaal is geïnstrumenteerd.

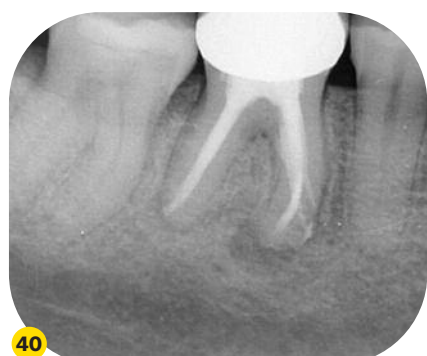
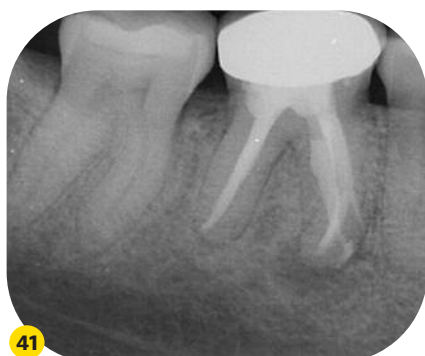
Afb. 40-41 Postoperatieve röntgenfoto's uit verschillende hoeken van de kanaalvulling en de composietopbouw.

Tijdens de derde zitting kunnen we de hoofdstiften op lengte passen (afbeelding 38) en het wortelkanaalstelsel vullen met guttapercha en Endosequence BC Sealer (*Brasseler, VS*) (afbeelding 39). We maken een opbouw van composiet (*Luxacore, DMG, Duitsland*) in de endodontische opening, met een hybride composiet als toplaag (*Tetric Ceram, Ivoclar Vivadent*) (afbeelding 40-41).

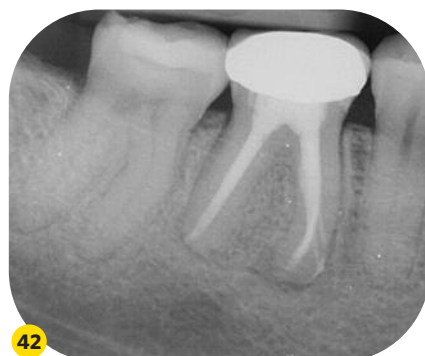
Afb. 42 Na 1 jaar is de radiolucentie aanzienlijk in grootte afgenomen.

Bij de controle na 1 jaar is de radioluentie in grootte afgenomen, zijn er geen pockets van betekenis en is de patiënt vrij van klachten (afbeelding 42).

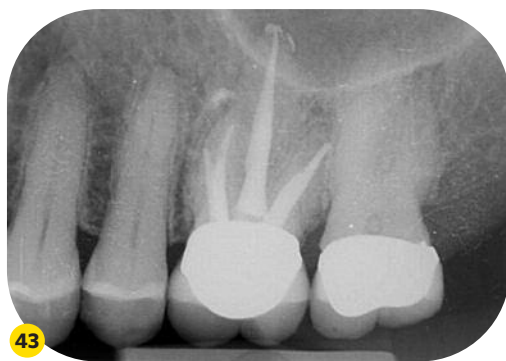
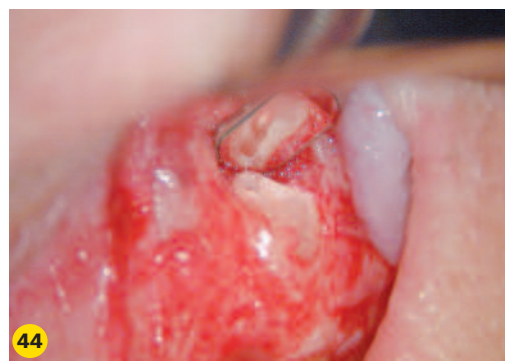
Afb. 43 Preoperatieve röntgenfoto van 26 met een periapicale radioluentie en een apicale transportatie van de kanalen in de mesiale radix.

Afb. 44 Foto van de geseceerde mesiale radix en van een retrograde preparatie uitgevoerd met een ultrasone tip.

Patiënt 5 is een gezonde 47-jarige vrouw. Zij meldt persistente klachten na herbehandeling van 26 een jaar geleden. Het element reageert verhoogd gevoelig op percussie en palpatie, en de op röntgenfoto is een apicale radioluentie te zien en een apicale transportatie van de kanalen in de mesiale radix (afbeelding 43). Volgens de endodontoloog die een jaar eerder de herbehandeling had uitgevoerd was het niet mogelijk het vierde, mesiopalatinale kanaal op de volledige werk lengte te instrumenteren, waardoor het apicale deel van dit kanaal onbehandeld is gebleven. De diagnose luidt: een acute parodontitis apicalis (afbeelding 44).

Om toegang te verkrijgen tot de mesiale radix maken we een intrasulculaire incisie, en schieven we een labiale full-thickness flap af. We voeren een apexsectie uit, gevolgd door een retrograde preparatie (afbeelding 44) met een diamantgecoate ultrasonische tip (KiS tip #3D, Spartan Obtura Endodontics, VS). Nadat we een droog werkterrein hebben verkregen, vullen we de apicale preparatie met Endosequence RRM Putty (Brasseler, VS) (afbeelding 45-46), waarbij gebruik wordt gemaakt van een Lee-block en bijbehorende Lee-carver (Hartzell and Son, VS) (afbeelding 47-51). De lap wordt teruggelegd en gehecht.

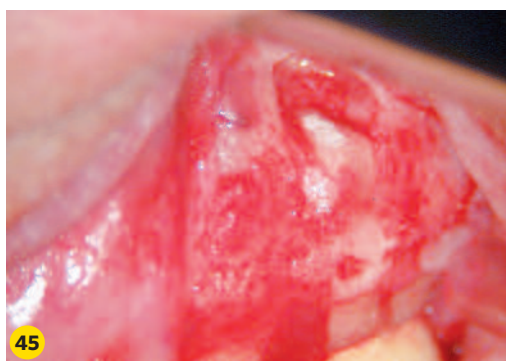
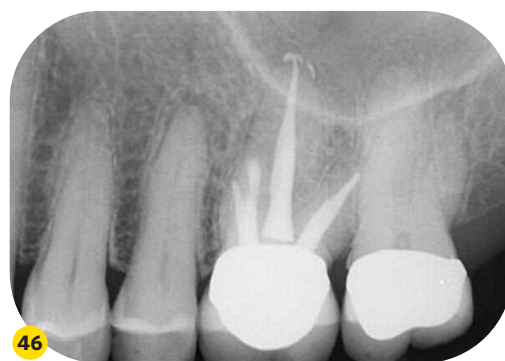
Afb. 45-46 Endosequence Putty is aangebracht als retrograde vulling.

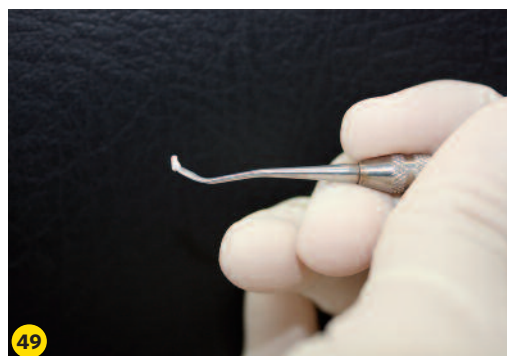
Afb. 48-49 Het puntige uiteinde van de Lee carver wordt gebruikt om een pellet van het Root Repair Material Putty uit het Lee-block te halen.

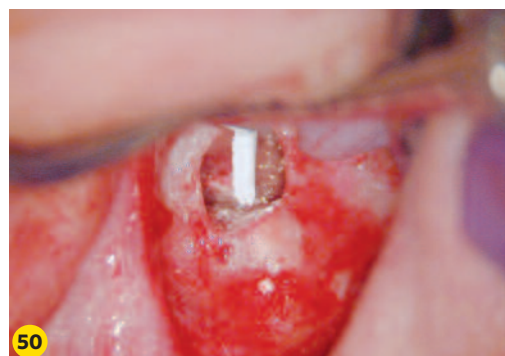
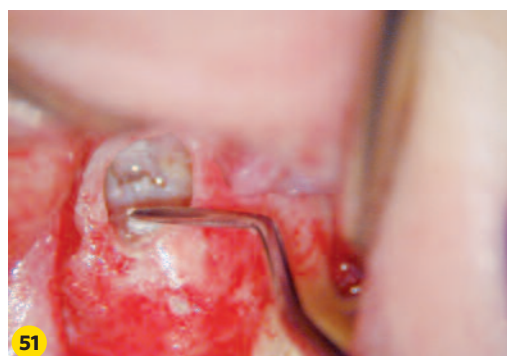
Afb. 50-51 Een RRM Putty pellet wordt aangebracht met een Lee-carver. De pellet is gevormd in een Lee MTA-block (deze foto's zijn van een andere casus dan afgebeeld op de afbeeldingen 43-46).

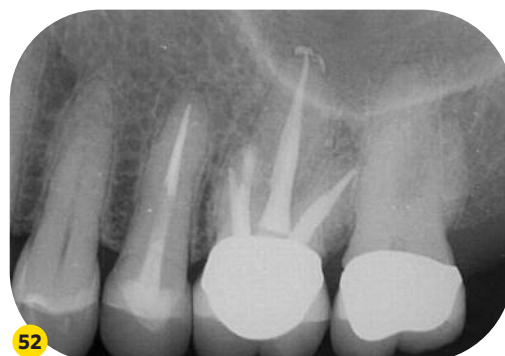
Afb. 52 De controlefoto na 1 jaar toont een volledige resolutie van de radiolucentie.

De genezing verloopt daarna ongestoord, en op de controlefoto na 1 jaar zien we dat de radiolucentie verdwenen is (afbeelding 52).
