De pre-endodontische opbouw

Casus

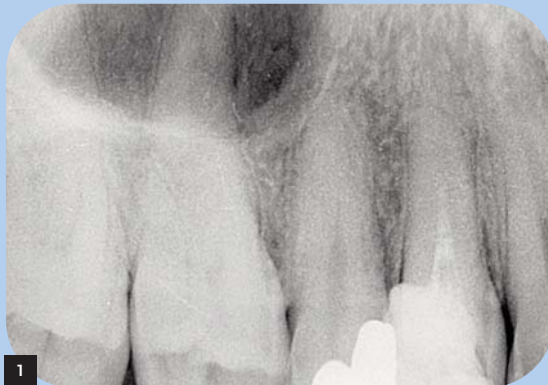
1. Initiële wortelkanaalbehandeling uitgevoerd in 14.
2. Tijdelijke restauratie van Cavit in 14.
3. 14 geïsoleerd met split-dam techniek.
4. Occlusaal aanzicht na verwijderen Cavit.

gebroken buccale knobbel en een non-vitale pulpa in de 14. Hierop wordt de 14 geopend, geëxtirpeerd, van calciumhydroxide voorzien, en het element wordt afgesloten met een tijdelijke vulling van Cavit (afb. 1 en 2). De tandarts verwijst de patiënt naar onze praktijk voor het afmaken van de wortelkanaalbehandeling.

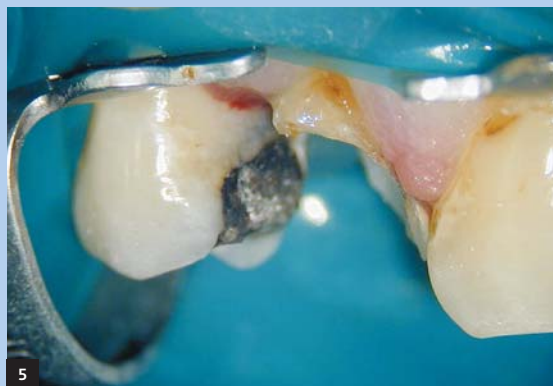
5. Buccaal aanzicht na verwijderen Cavit.
6. Preparatierand vrijgelegd met elektrotroom.
7. Retractiedraad aangebracht.
8. Expasyl aangebracht.

Als de tijdelijke restauratie is verwijderd, blijkt dat de buccale en distale wand vrijwel volledig ontbreken (afb. 4 en 5). Er is onvoldoende tijd om het element in één zitting te instrumenteren, te vullen en van een opbouw te voorzien. Doordat er weinig tandmateriaal resteert, zal het lastig zijn een goed afsluitende tijdelijke restauratie in het element aan te brengen. Daarom wordt besloten om een pre-endodontische opbouw te maken van composiet core materiaal.

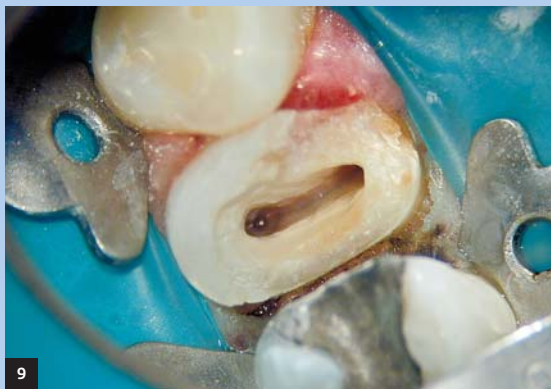
9. Distale preparatierand ligt supragingivaal in een droog werkterrein.
10. Core forms van Kuraray.
11. Core form als matrijsband.
12. Canal projectors in situ.
13. Bonding aangebracht.
14. LuxaCore in bulk geplaatst.

werkterrein te verkrijgen. Als de gingiva toch blijft bloeden kan Expasyl worden aangebracht. Dit is een pasta die eveneens aluminiumchloride bevat en een zeer goede hemostase geeft als het 3 tot 5 minuten op de zachte weefsels heeft ingewerkt (afb. 8). Hierna wordt de Expasyl weggespoeld met de water-luchtspuit en worden de randen van de preparatie geïnspecteerd (afb. 9).

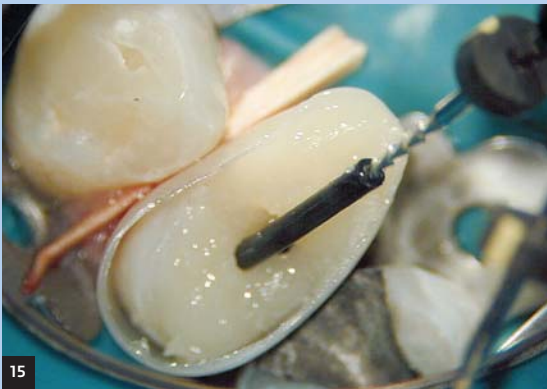
15

15. Canal projector verwijderd met een Hedström-vijl.
16. Opbouw in model geslepen.
17. Pre-endo opbouw, kanalen gevuld met calciumhydroxide.
18. Buccaal aanzicht opbouw.
19. Isolatie is simpel bij een opgebouwd element.
20. Aanbrengen van Epiphany met een bi-directional spiral (EDS).

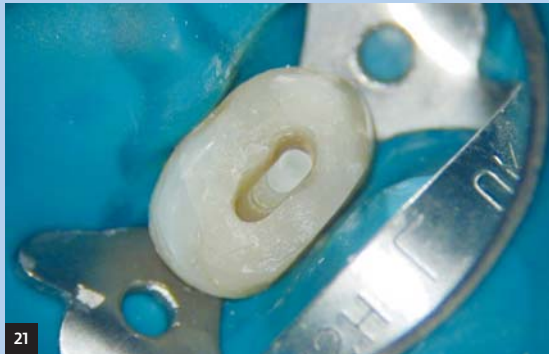
21. Glasvezelstift in palatinaal kanaal gepast.
22. Obturatie met Resilon en Epiphany.
23. Endodontische opening geëtt.
24. Glasvezelstift gecementeerd met LuxaCore.
25. Eindfoto vanuit een hoek ingeschoten.
26. Eindfoto loodrecht ingeschoten.
27. Controlefoto na zes maanden.
28. Goud-porselein restauratie op 14.

Het element wordt gevuld met Resilon, een wortelkanaalvulling op basis van kunststof, met behulp van de System B en de Obtura. Hierbij wordt Epiphany, eveneens op basis van kunststof, als wortelkanaalcement gebruikt (afb. 20). Er wordt ruimte behouden voor een vezelstift, die eerst in het kanaal wordt gepast (afb. 21 en 22).
